Die Judengasse in Rothenburg Rettung/Sanierung des Anwesens Judengasse 10/12 Eduard Knoll, Rothenburg o.d.T.

Verfasser: Eduard Knoll, Rothenburg, selbstständiger Architekt, öbuv. Sachverständiger für die Instandsetzung historischer Gebäude

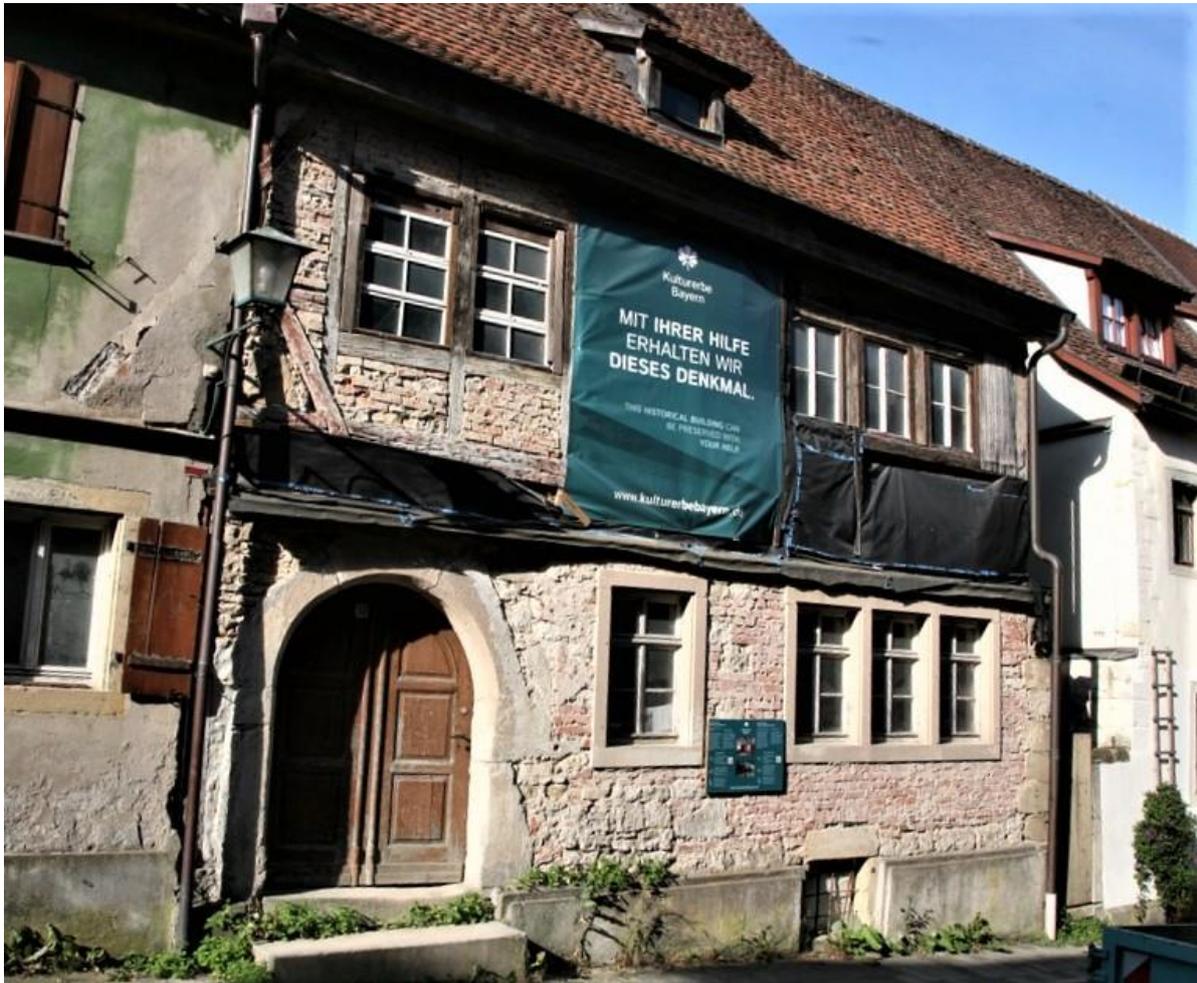
Judengasse 10 – Straßenansicht

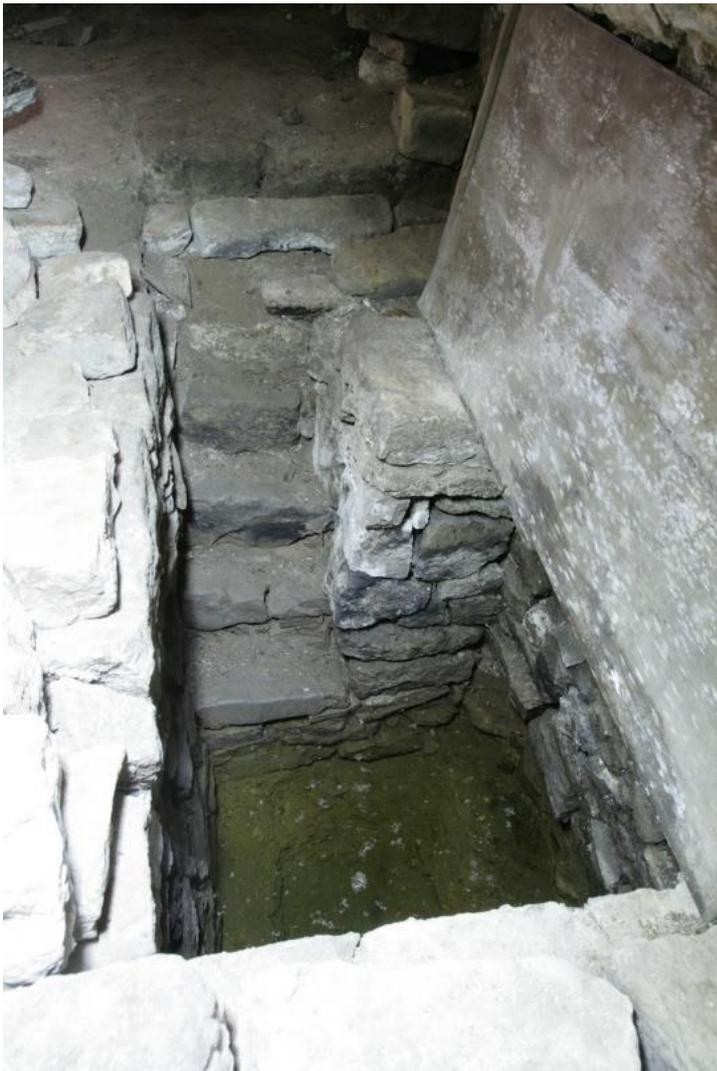
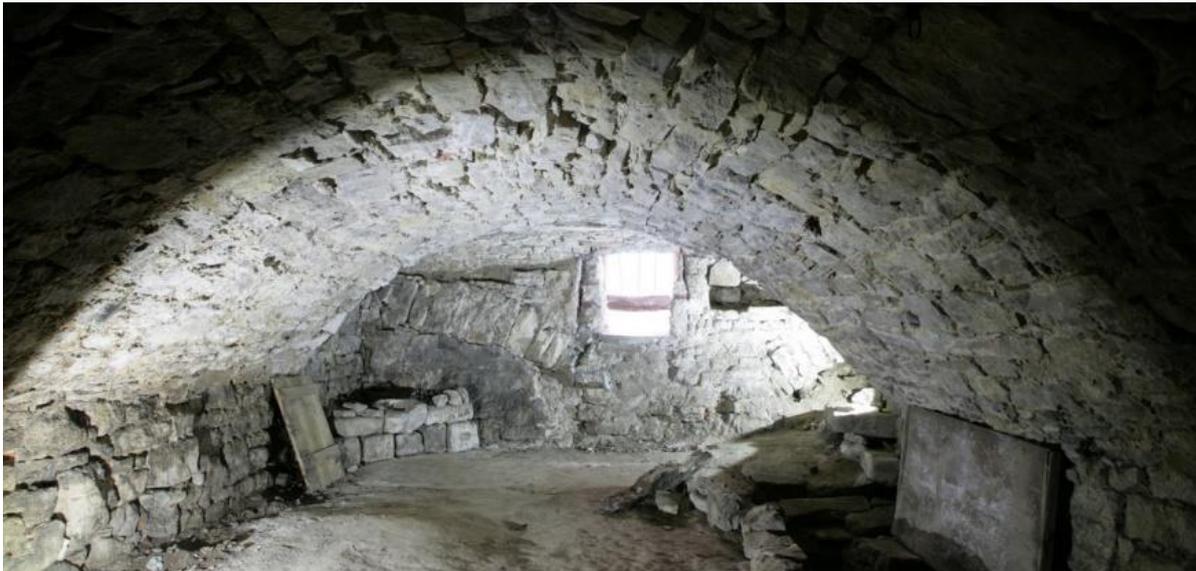
Die Mikwe

Gewölbekeller mit Blick in Richtung Judengasse, hinten rechts der Zugang vom EG, vorne rechts die Mikwe (Holzdeckel)

Der Gewölbekeller mit der Mikwe ist unmittelbar neben dem Hauseingang über eine Treppe erreichbar. Daraus kann gefolgert werden, dass die Mikwe nicht nur den Bewohnern des Hauses, sondern weiteren Personen, die nicht zur Hausgemeinschaft zählten, zur Verfügung stand. Die Judengasse weist ein starkes Gefälle auf. Das Haus Judengasse 10 liegt am unteren Ende der Gasse. Unter der Stadt finden sich horizontal gelagerte Muschelkalkschichten. Auf der Oberfläche dieser Gesteinsschichten sammelt sich eingedrungenes Niederschlagswasser und fließt in Richtung Taubertal ab. Die Anlage einer Mikwe im Bereich der unteren Judengasse lag nahe, da in diesem Bereich lediglich ca. 1,5 m Erdreich bis zur Felschicht abzutragen waren. (Am oberen Ende der Gasse müssten ca. 10 m bis zur wasserführenden Felsschicht gegraben werden.) Die Höhenlage des Überlaufs der Mikwe mit ca. 1,40 m über ihrem Grund ermöglichte das Untertauchen von Personen. Der heutige, niedrige Wasserstand steht mit der Veränderung des Grundwasserspiegels, bedingt durch den Bau der Ortskanalisation in der Zeit nach 1900, im Zusammenhang. Eine Verwechslung der Mikwe mit einem in der damaligen Zeit üblichen Hausbrunnen ist auszuschließen. Die Hausbrunnen wurden stets rund ausgeführt, zu einem rechteckig erstellten „Brunnen“ wird keine Treppe benötigt. Ein weiteres Indiz für die besondere Nutzung des Kellers ist das Fehlen eines direkten Zugangs zur Gasse. Für Lagerzwecke genutzte Keller besitzen einen direkten Zugang zum Transport von Fässern, Lebensmitteln oder sonstigen Gütern von der Straße in den Keller. Im Gebäude Judengasse 10 besaß die Schildwand des Gewölbekellers seit der Bauzeit keine Öffnung zur Gasse. Im zeitgleich errichteten Nachbarhaus Nr. 12 ist dieser übliche Zugang vorhanden, wenn auch zwischenzeitlich in der Fassade vermauert. Die „besondere Nutzung“ des Kellers im Haus Nr. 10 wird damit zusätzlich belegt.

Haus 10: Rechteckiges Wasserbecken mit Treppe, eindeutig als Mikwe identifiziert. Aus der Lage der Treppe vom EG zum Keller mit der unmittelbar neben der Treppe liegenden Mikwe kann geschlossen werden, dass die Mikwe nicht nur den Bewohnern des Hauses Nr. 10 sondern auch weiteren Mitgliedern der damaligen jüdischen Gemeinde zur Verfügung stand.

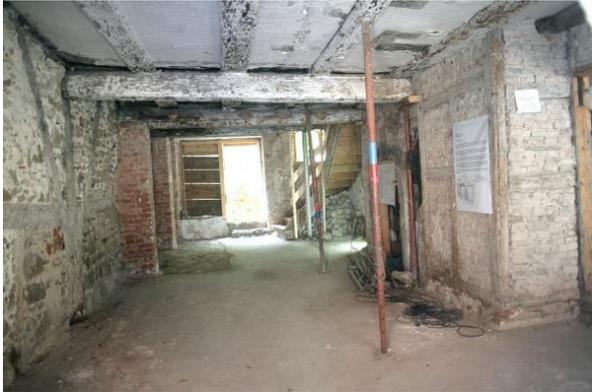
Übersicht Erdgeschoss

Das Erdgeschoss, mit direktem Zugang zu Gewölbekeller/Mikwe neben dem Eingang, besaß ursprünglich hallenartigen Charakter. Der Raum wurde geprägt durch eine Innenstütze und einen noch nicht lokalisierten Treppenaufgang zum Obergeschoss. Ob diese große Halle eine besondere Nutzung für die jüdische Gemeinde darstellte, ist noch ungeklärt. Die offene Feuerstelle wurde nach der Vertreibung der Juden im Jahr 1520 eingebaut. Die bestehenden Zwischenwände im EG stammen aus neuerer Zeit.

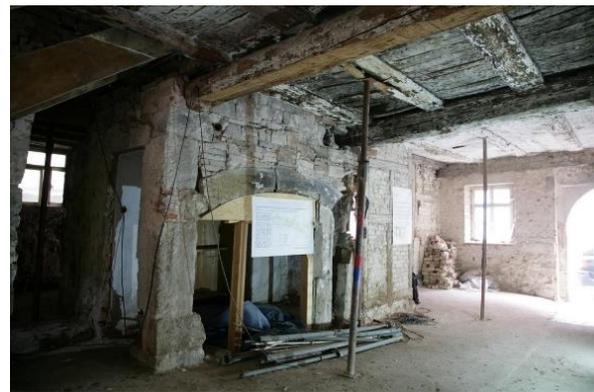
Erdgeschoss Blickrichtung zum Eingang

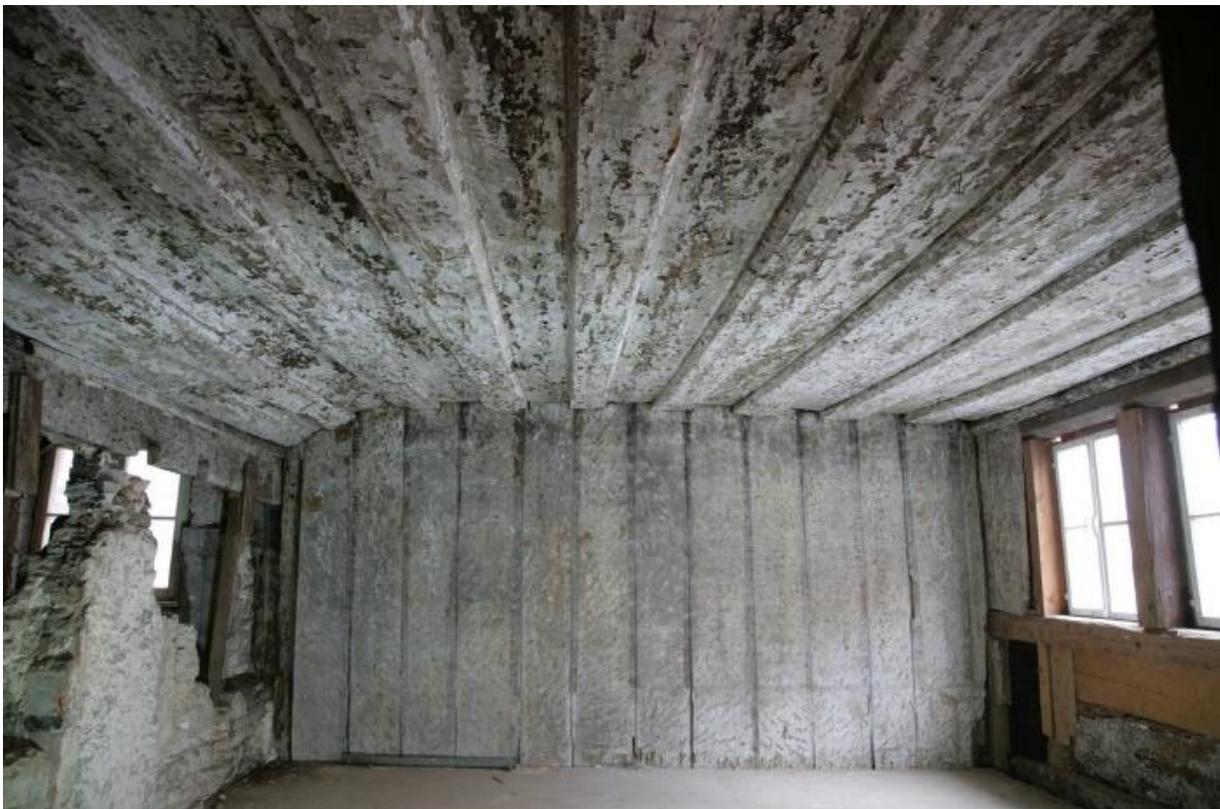
Bohlenstube

Das Obergeschoss wird dominiert von der nahezu vollständig erhaltenen Bohlenstube aus der Bauzeit. Eine Bohlenstube stellt eine in sich geschlossene „Holzschachtel“ unabhängig vom sonstigen Tragwerk des Hauses, mit zusätzlicher Dämmung aus Strohlehm an den Außenflächen, dar. Sie war neben der Küche der einzige beheizbare Raum im Haus. Die Beheizung des Ofens in der Bohlenstube erfolgte von der offenen Feuerstelle in der angrenzenden Küche. Die Grundrissaufteilung im Obergeschoss hat sich seit der Bauzeit kaum verändert und weist noch die mittelalterlichen Strukturen auf.

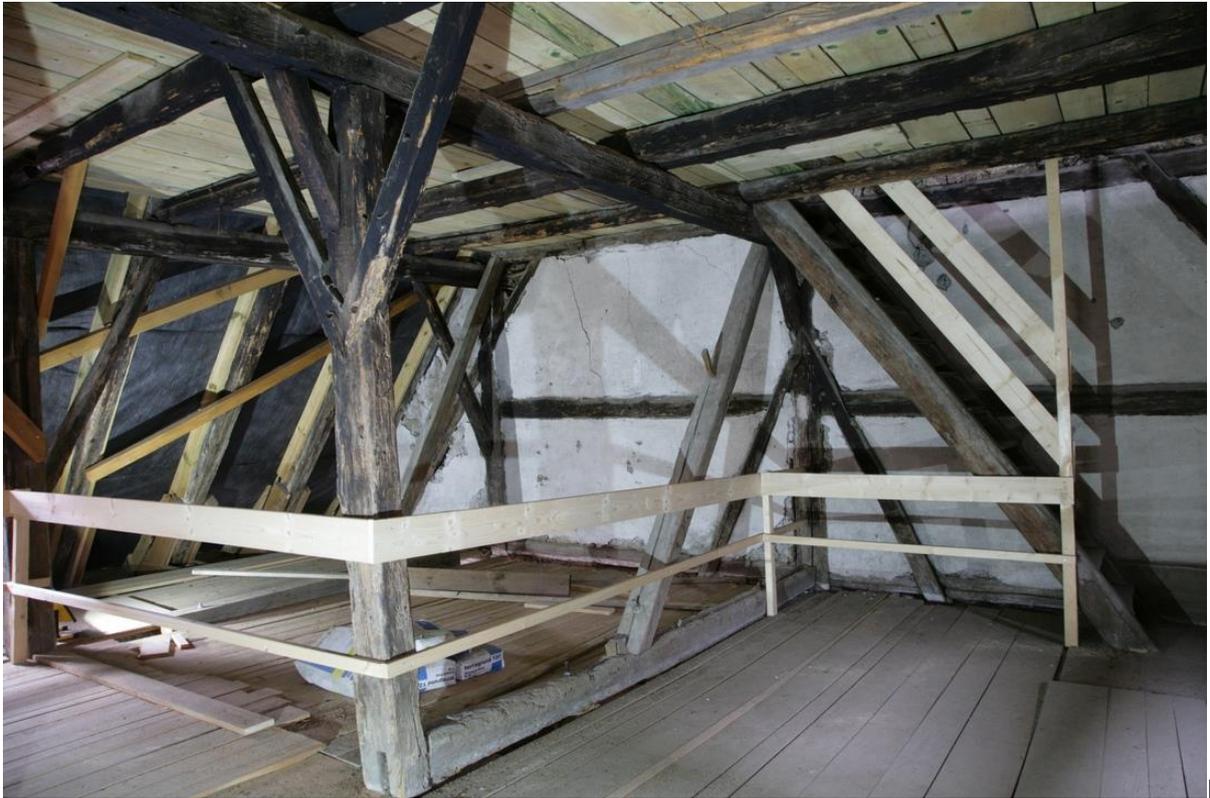
Übersicht Dachgeschoss

Im Dachgeschoß ist der Dachstuhl aus der Bauzeit vollständig erhalten. Die rußgeschwärzten Hölzer sind auf das Fehlen eines Kamins im Mittelalter zurückzuführen. Der Rauch zog aus dem Rauchfang in der Küche über das nicht ausgebaute Dachgeschoß zu einem „Rauchloch“ am Dachfirst ins Freie.

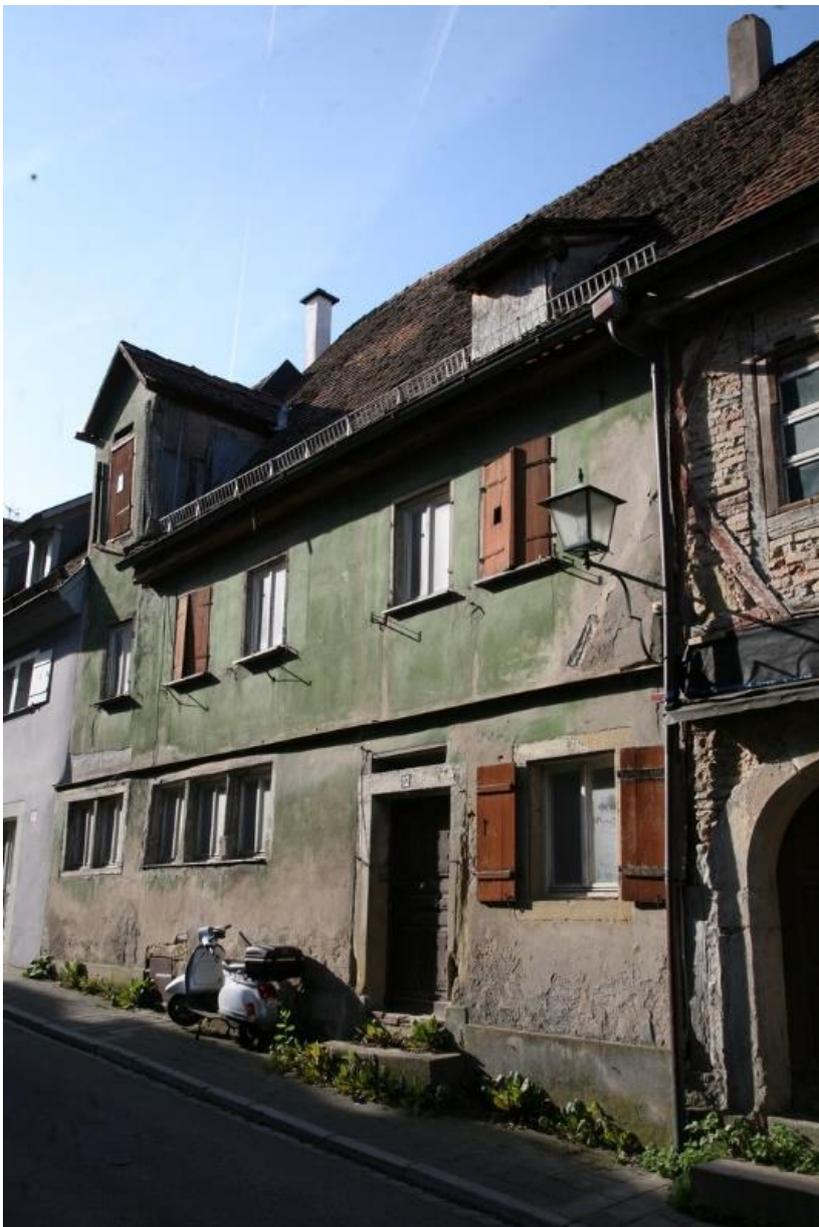
Nord- Straßenfassade Judengasse 12

Judengasse 10 und 12 wurden als Doppelhaus im Jahr 1409/10 von der Stadt errichtet. Das Fachwerkbild der Fassade ist über beide Haushälften durchlaufend vorhanden, auch wenn die Fassade am Haus Nr.12 verputzt und somit äußerlich nicht erkennbar ist. Auch die Abundzeichen im Dachstuhl der beiden Hausteile folgen einer fortlaufenden Nummerierung mit dem zur damaligen Zeit üblichen Punkt- Strichsystem. Der aus dem frühen 15. Jhdt. stammende Teil des Hauses Nr. 12 erstreckt sich bis zum Aufzugserker (siehe Foto Straßenseite). Der ursprüngliche Giebel ist in Teilflächen noch vorhanden. Erst im Jahr 1762, wurde der bis dahin bestehende Durchgang zum bergseitig liegenden Nachbargebäude mit einem Anbau einschließlich des Aufzugserkers überbaut.(dendrochronologisch nachgewiesen) Der Grundriss im 1.OG Haus Nr.12 entspricht in gespiegelter Form in wesentlichen Teilen der Raumaufteilung im Haus Nr.10. Von einer ursprünglich vorhandenen Bohlenstube, vergleichbar zum Haus 10, ist noch eine überputzte Querwand vorhanden. Haus Nr. 12 besitzt im 1.OG noch die vollständig erhaltene Fachwerkkonstruktion der Südfassade, die beim Haus Nr. 10 bereits durch eine neuzeitliche Mauerwerkswand ersetzt wurde. Das Dachgeschoss wurde in historischer Zeit bereits mit Zwischenwänden für einfache Kammern unterteilt.

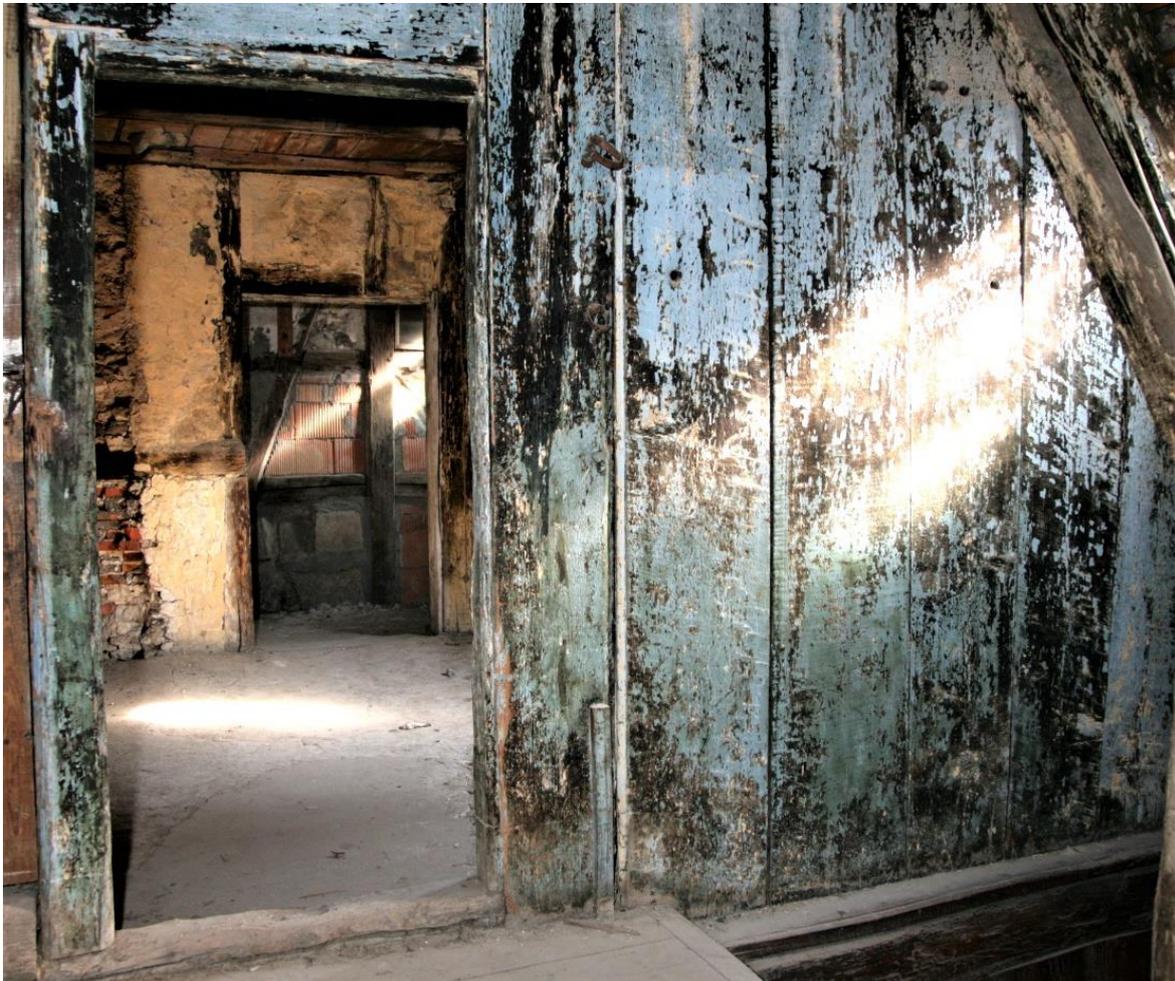
Historischer Dachausbau im DG
