## **Erkenntnisse zur Lage des ersten Judentanzhauses am Kapellenplatz in Rothenburg o.d.T. durch Beobachtungen bei Baumaßnahmen.**

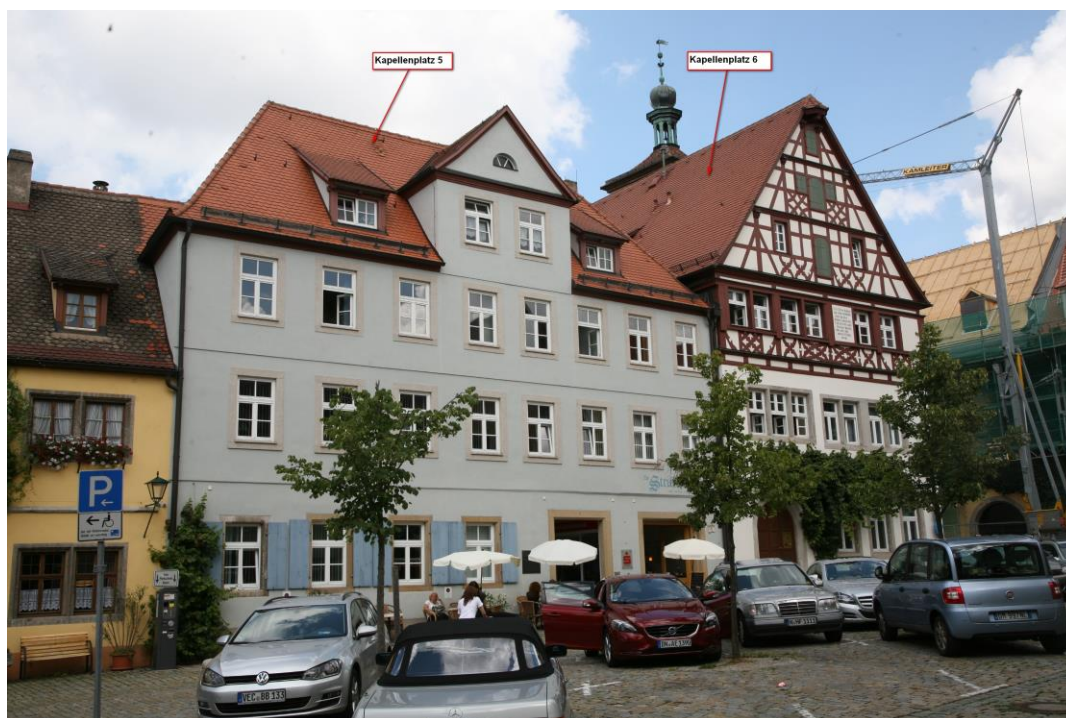
Bild 1: Heutiger Zustand- Nördliche Häuserzeile am Kapellenplatz – Südfassaden Kapellenplatz 5+6

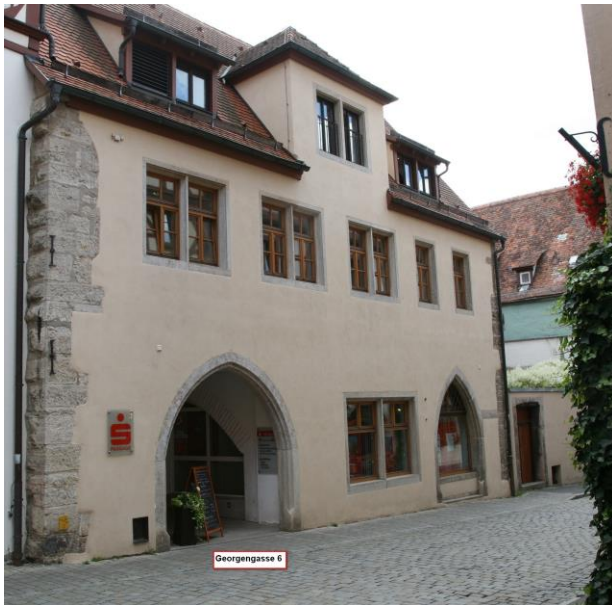
Bild 2: Heutiger Zustand Georgengasse 6 - mit der Eckquaderung.

Nach Abbruch des als Provisorium errichteten Nachkriegsgebäudes-Kapellenplatz 6- waren die östlichen Giebelflächen der Anwesen Georgengasse 6 und Kapellenplatz 5 in ihrer Gesamtheit einsehbar. Die an der Fassade zur Georgengasse bereits bekannten Eckquaderungen waren nun auch an der SO -Ecke erkennbar. Dergestaltige Eckquaderungen, Buckelquader mit Randschlag, ohne Zangenloch, entsprechen den Steinformen der Rothenburger Stauferburg aus der Mitte des 12.Jahrhunderts. Reste der ehemaligen Stauferburg befinden sich im heutigen Burggarten. Nach dem vollständigen Rückbau des Provisoriums- Kapellenplatz 6- wurden im östlichen Giebel des Hauses Georgengasse 6 zugebaute Fensteröffnungen mit Gewänden sichtbar. In der Trennwand zwischen Georgengasse 6 und Kapellenplatz 5 (ehemalige Südfassade des Anwesens Georgengasse 6) wurden Fragmente von Fenstergewänden freigelegt, die mit ihrem außergewöhnlich großen Querschnitt keinesfalls Elemente eines Bürgerhauses sein können. Derartig große Gewändequerschnitte waren ausschließlich bei kirchlichen /öffentlichen Bauten üblich. Die Profilierung der in situ vorgefundenen Gewändefragmente lässt eine zeitliche Einordnung in die frühe/mittlere Gotik zu. –siehe Bild 4+5-

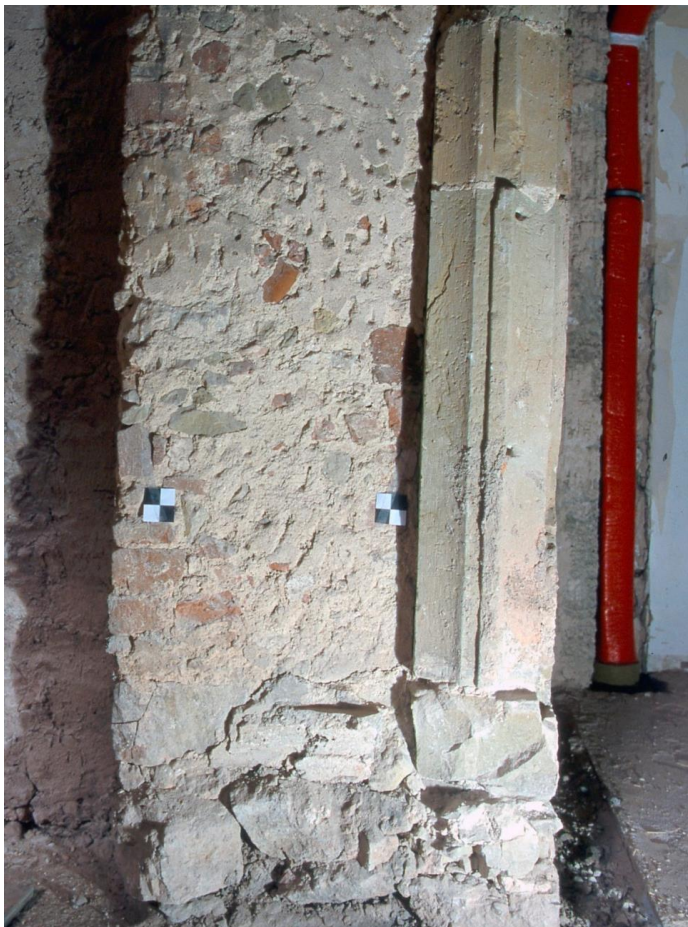
Bild 4: seitliches Fenstergewände mit abgeschlagener Bank in der südlichen Außenwand des Anwesens Georgengasse 6 im 1.OG. (Umbau Vermögenszentrum Sparkasse 2006). Dieses Fenster ist auf den Bildern 6+7 in der Südfassade des Hauses Georgengasse 6 in voller Größe vorhanden.  
(Foto Verfasser)

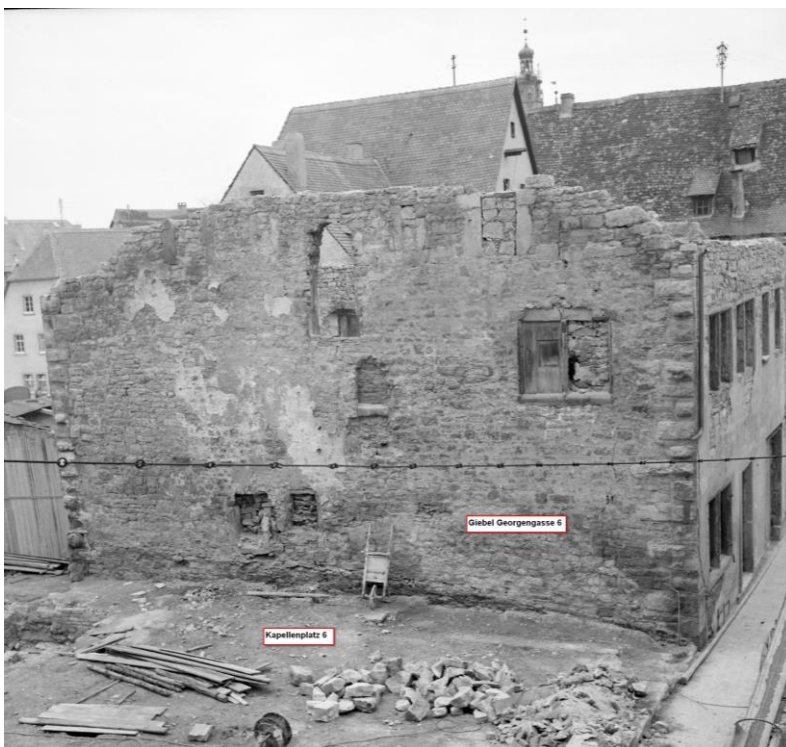
Bild 8: Zustand ca. 1946

Ostfassade des Hauses Georgengasse 6, nach Abnahme des Giebeltriecks und nach Abbruch der Ruine Kapellenplatz 6. Gut erkennbar sind die Fensteröffnungen in der Ostfassade des Anwesens Georgengasse 6.

Die Durchfensterung des Ostgiebels des Hauses Georgengasse 6 (Bild 6+8) lässt darauf schließen, dass auf dem Grundstück Kapellenplatz 6, unmittelbar neben dem Haus Georgengasse 6, zunächst kein größeres Gebäude, vergleichbar mit dem um 1600 erbauten Fachwerkhaus (Bild 9) stand. Lediglich an der Ostgrenze des Grundstücks Kapellenplatz 5 (unbebautes Grundstück) ist eine Bebauung vorstellbar. (Hofreite des Johann Toppler?) Geht man davon aus, dass der Kapellenplatz in der Zeit um 1400 einen bedeutsamen Handelsplatz darstellte, sprechen verkehrstechnische Probleme gegen die Existenz eines voluminösen Gebäudes auf dem heutigen Anwesen Kapellenplatz 6, unmittelbar neben dem Anwesen Georgengasse 6. Mit den damals gebräuchlichen Mehrfachgespannen mit großen Leiterwagen wäre ein Abbiegen in Richtung Kapellenplatz, unmittelbar nach der Durchfahrt des Torbogens am weißen Turm kaum möglich gewesen.

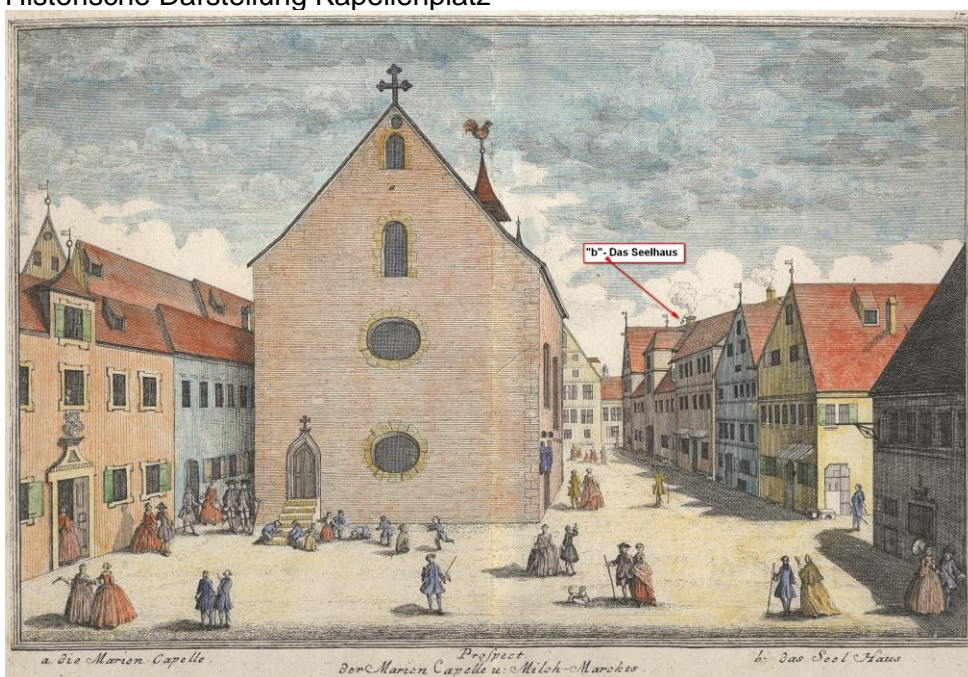
Bild 11: „Prospect der Marien Capelle u. Milch-Marchts“ von Joh. Fr. Schmidt 1762<sup>3</sup>

Die perspektivische Darstellung mit der Lage der Kapelle entspricht nicht einem Katasterplan. Beachtenswert sind auf dieser Darstellung die Bezeichnung „b. Das Seel Haus (Diese Kennzeichnung befindet sich unmittelbar neben dem Kamin des letzten Hauses der südlichen Häuserzeile –auf dem Bild die rechte Häuserzeile), sowie der nur 2 bis max.3 Personen schmale Durchgang zwischen der Kapelle und der nördlichen (linken) Häuserzeile des Platzes.

Wenn die oben genannten Argumente als Beleg für den Standort des Judentanzhauses der ersten Judengemeinde im Anwesen Georgengasse 6 zutreffen, dann ist die Angabe in der Darstellung von Joh. Friedrich Schmidt (Bild 11), mit der Lage des Judentanzhauses in der Gebäudereihe südlich des Kapellenplatzes nicht zutreffend.

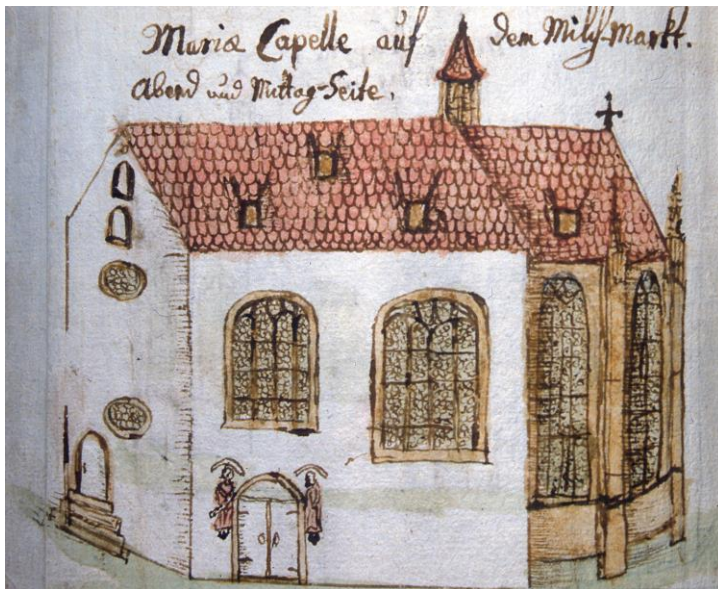
Bild 12

Ansicht der ehem. Marienkapelle auf dem Milchmarkt. Lavierte Federzeichnung von J.L.Schaeffer, 1745 <sup>4</sup>
